# L'actualité de Joshua

## en trois épisodes

JAB - 31 mai 2020

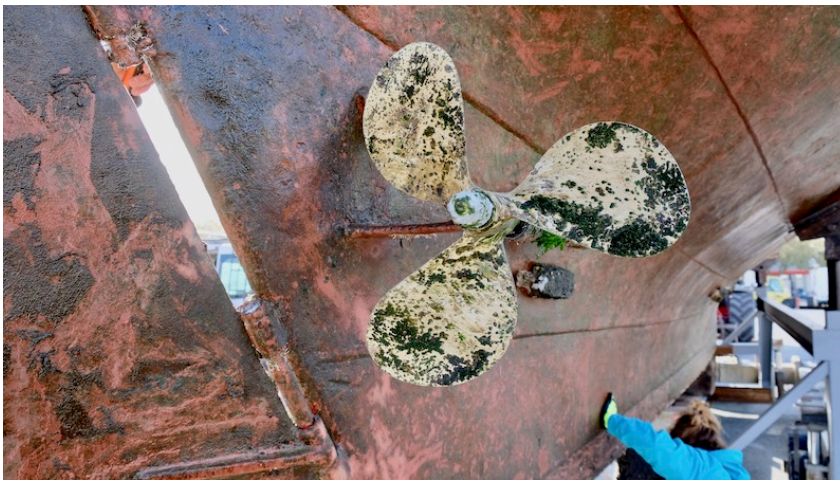
Avant de rejoindre la zone technique du musée maritime, la carène est décapée à l'eau sous pression, la ligne d'arbre et l'hélice sont contrôlés.

Finalement, l'expert n'y a pas décelé d'anomalie.

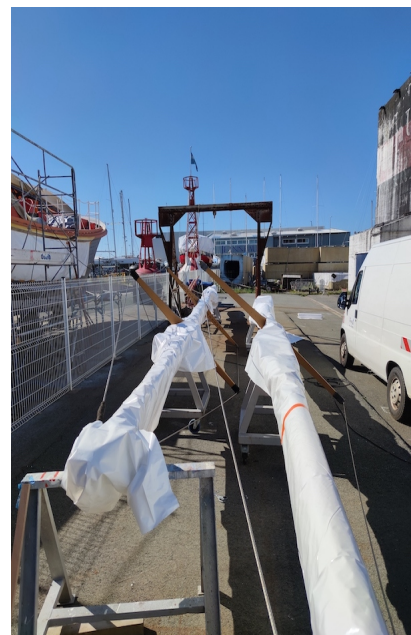
### Dans la zone technique du musée

Les mâts sont déposés et alignés sur les tréteaux et protégés par des bâches. Ils devront subir quelques réparations, des gerces étant apparues. Les fourrages de haubans ont été révisés.

L'épaisseur de l'acier des oeuvres vives est mesurée avec un testeur à ultra sons partout où une trace de corrosion importante est remarquée, intérieure ou extérieure.

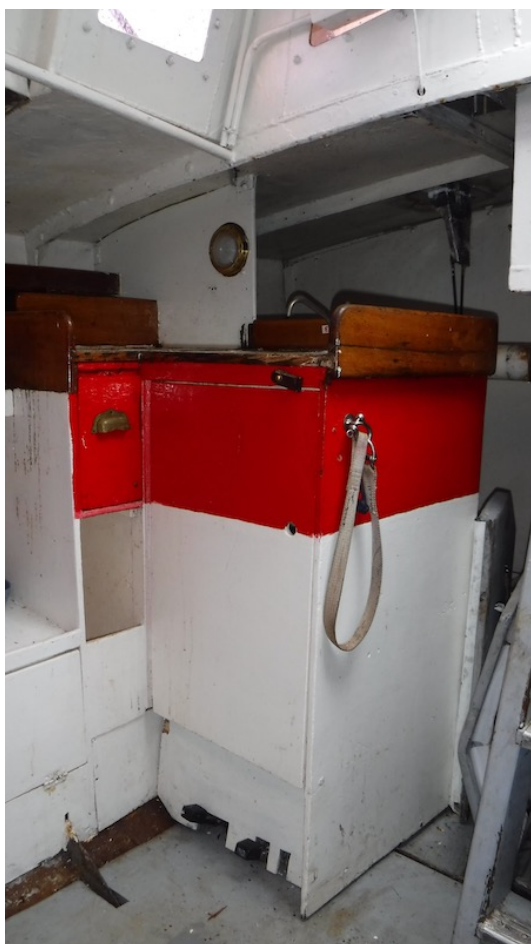
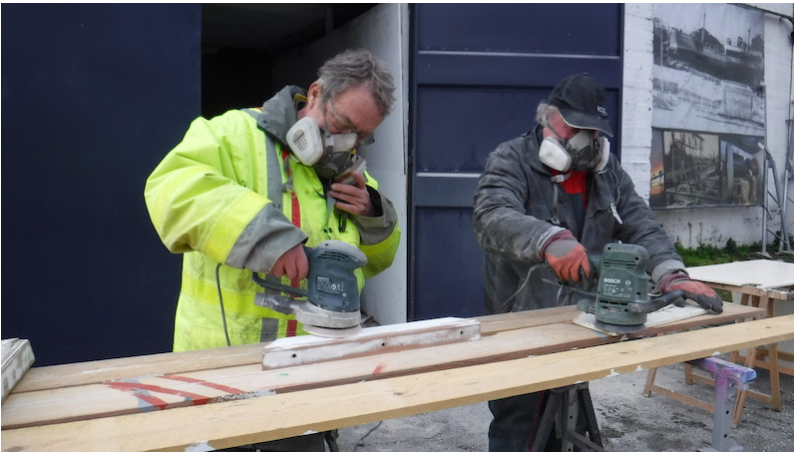
La baignoire de cockpit est démontée pour permettre la sortie du moteur. Les accessoires de cockpit sont eux aussi démontés pour permettre son sablage.

Chaque pièce récupérable est soigneusement poncée. Sur la photo: Sergio et Jacky, déjà masqués, bien avant le confinement!

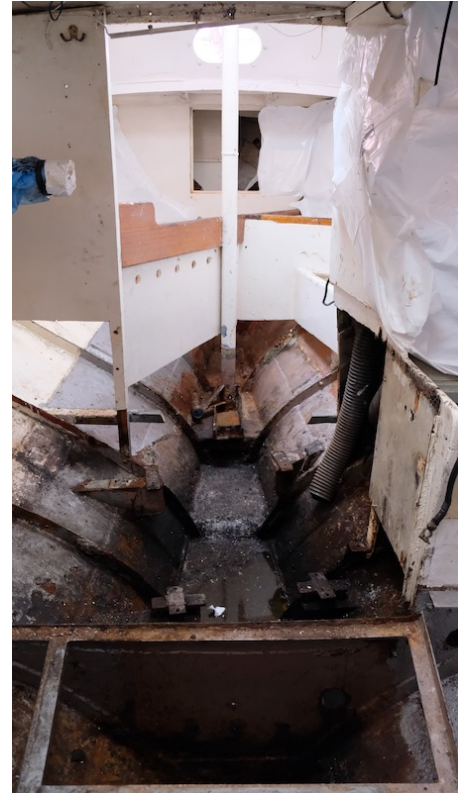
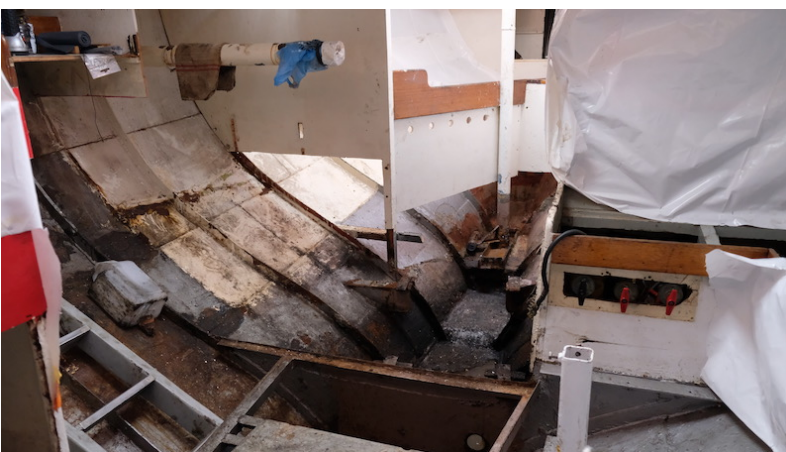
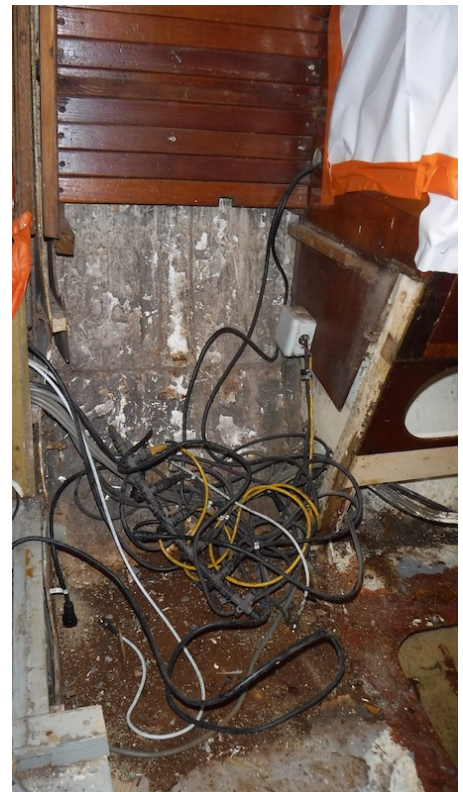
Le moteur Perkins 4108, révisé par Fabien, technicien au musée. Une révision sérieuse, joints, durites, silent blocks changés et beaucoup d'autres pièces vérifiées et nettoyées.

Une fois le démontage effectué, il devient évident qu'un sablage intérieur était devenu nécessaire, comme la réfection du câblage électrique.

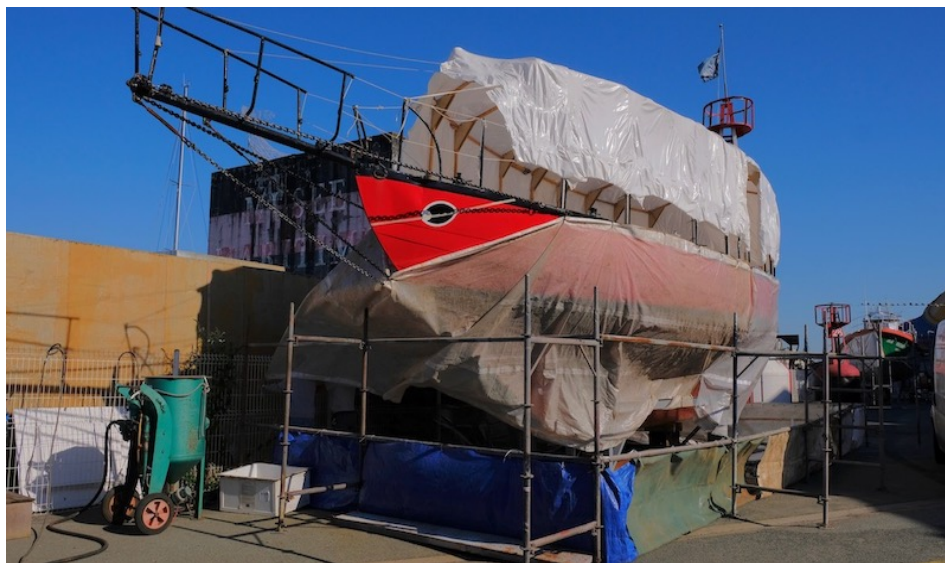
effectue. Pendant la semaine du 25 au 29 Mai, après protection du chantier, ce sont les oeuvres vives extérieures qui sont sablées et, dans la foulée, afin d'éviter une corrosion rapide de l'acier mis à nu, c'est une couche de

primaire époxy qui est déposée jusqu'à la ligne de flottaison.

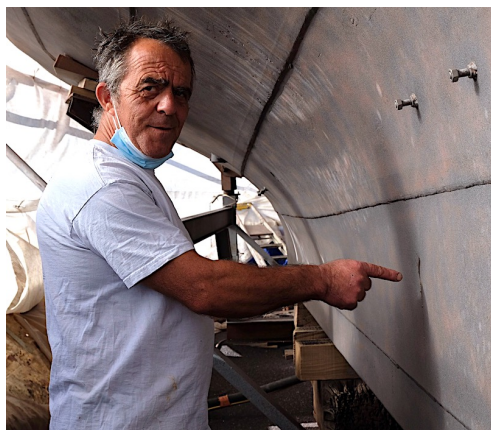
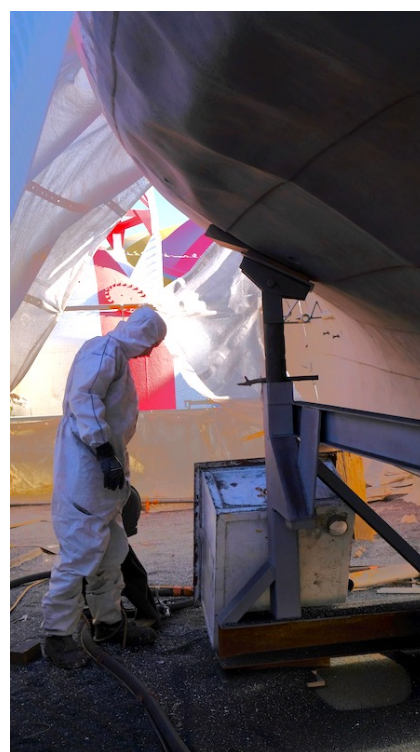
Le sablage révèle l'usure de l'acier aux points déjà suspects car non accessibles avant démontage de l'aménagement intérieur: étambot, sous bloc cuisine, coffre à l'avant du réservoir d'eau douce, logement du moteur, etc.

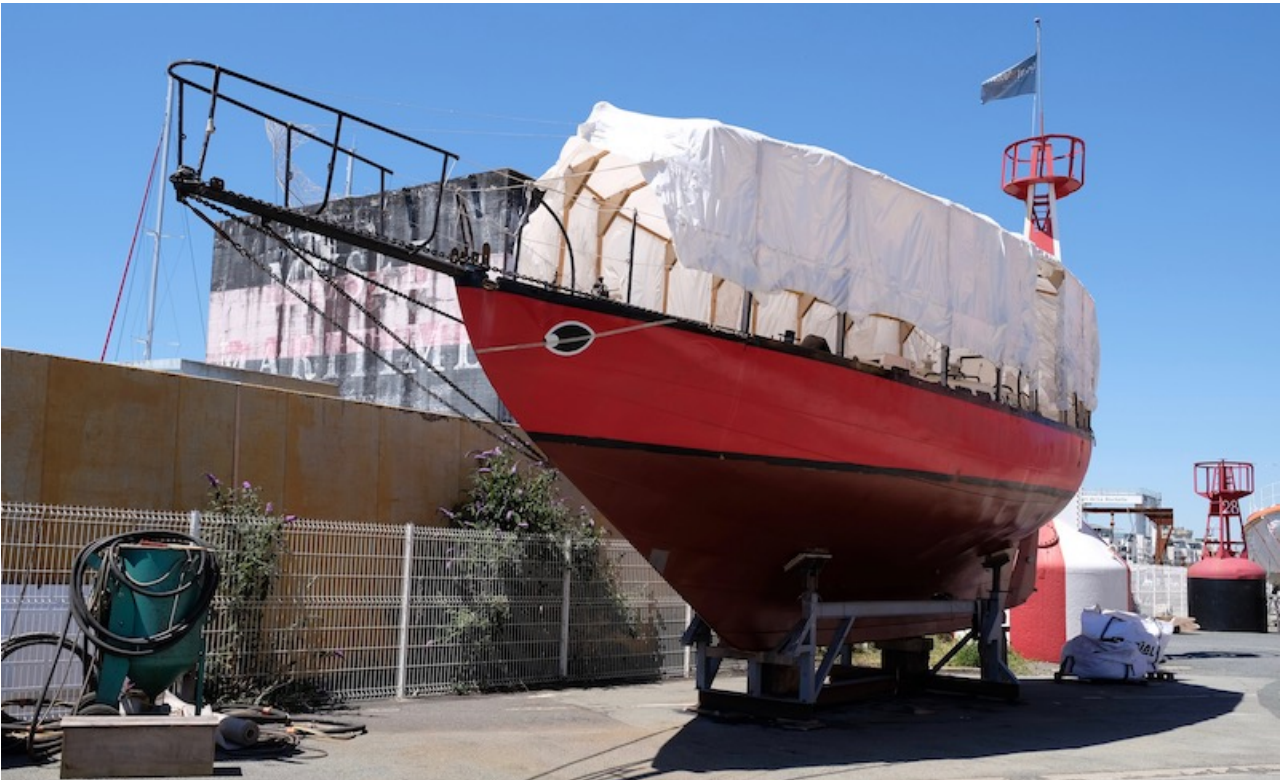
Le sablage extérieur est terminé. Outre les voies d'eau mises en évidence, le sablage révèle aussi les réparations antérieures: recharges, inserts soudés. Ces interventions datent de la restauration de Joshua par Joe et Reto après qu'ils aient acheté l'épave de Joshua à Bernard Moitessier en 1982 (20\$!!!), puis lors d'un précédent sablage effectué par le musée autour de l'année 2000.

Le sablage intérieur va venir en suivant. L'épaisseur de la tôle après décapage sera alors mesurée. Les mesures seront fiables, contrairement aux mesures précédentes où la rouille et les multiples couches de peinture faussaient les résultats.

Selon le rapport de cette expertise, les travaux de réparation structurelle de la coque (recharge, soudage en insert, etc.) seront à engager. Puis viendra le temps du réaménagement intérieur.
