Actualité de Joshua

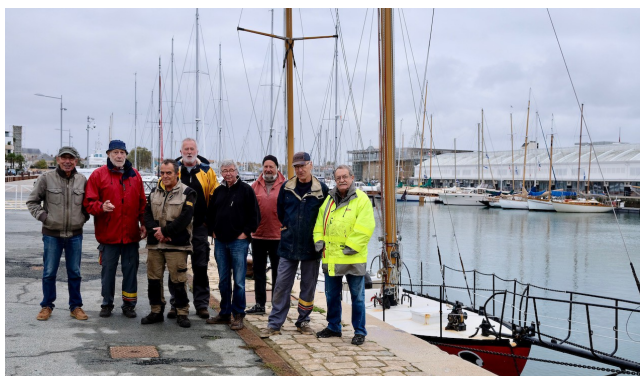
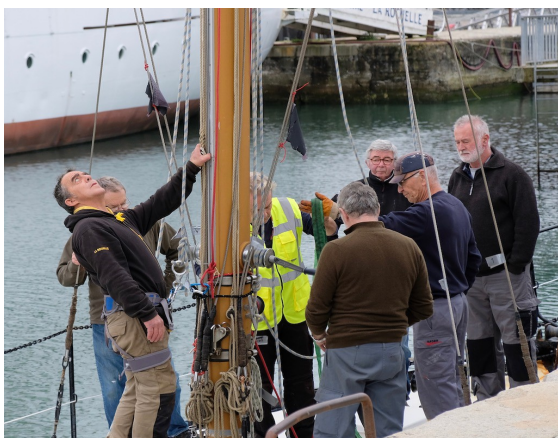
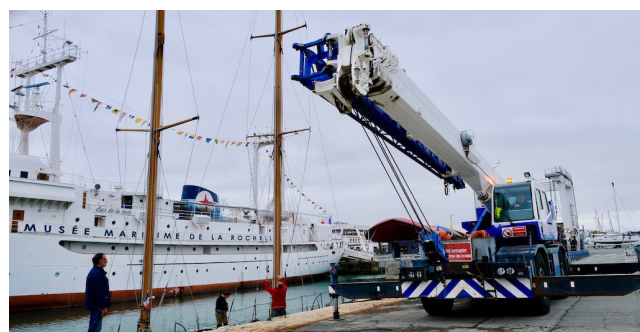
Suite à l'incident survenu fin Septembre devant La Perrotine où l'arbre d'hélice s'est trouvé pris dans la chaîne d'une bouée de mouillage, Joshua a été obligé de cesser prématurément ses navigations. Prudente décision compte tenu de la contrainte mécanique importante que la ligne d'arbre avait pu subir lors de cette fortune de mer.

Joshua, amarré depuis lors au ponton du Musée Maritime, a donc été désarmé début Octobre par l'équipe des « décapeurs de rouille », dont l'effectif a été enrichi de nouveaux bénévoles, tous bienvenus.

Le 31 Octobre, le rendez-vous était pris par Alain Petit, Directeur technique du Musée Maritime, avec les opérateurs du plateau nautique du vieux port, pour effectuer les manœuvres de démâtage et de mise au sec sur ber.

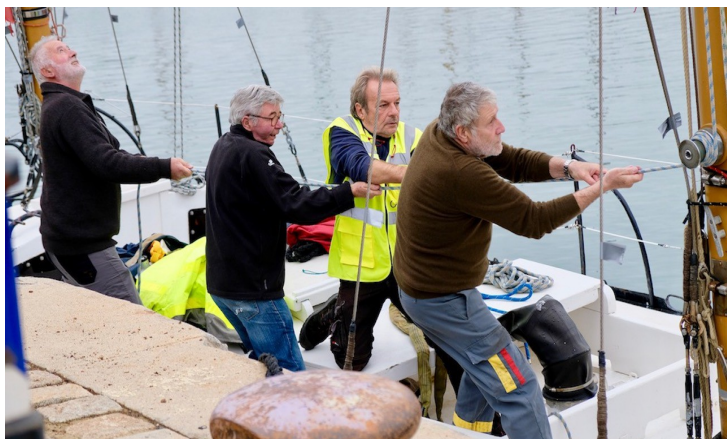
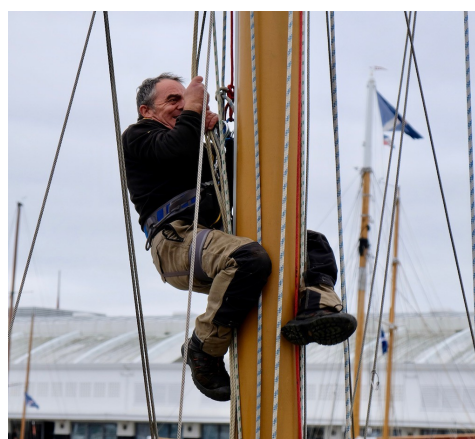
Démâtage délicat du grand mât : 19m et un poids de 550kg. Celui de l'artimon est plus faible : 200kg

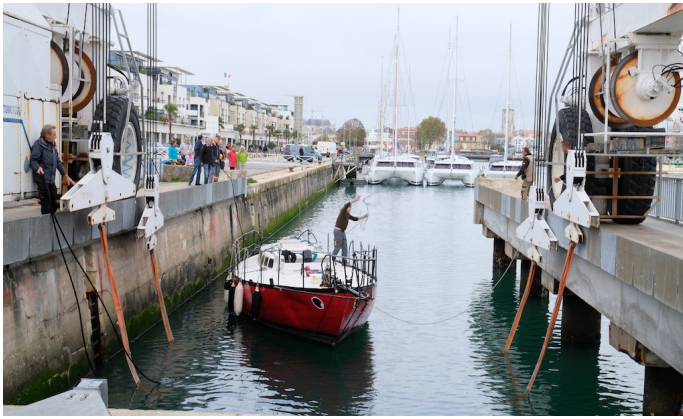
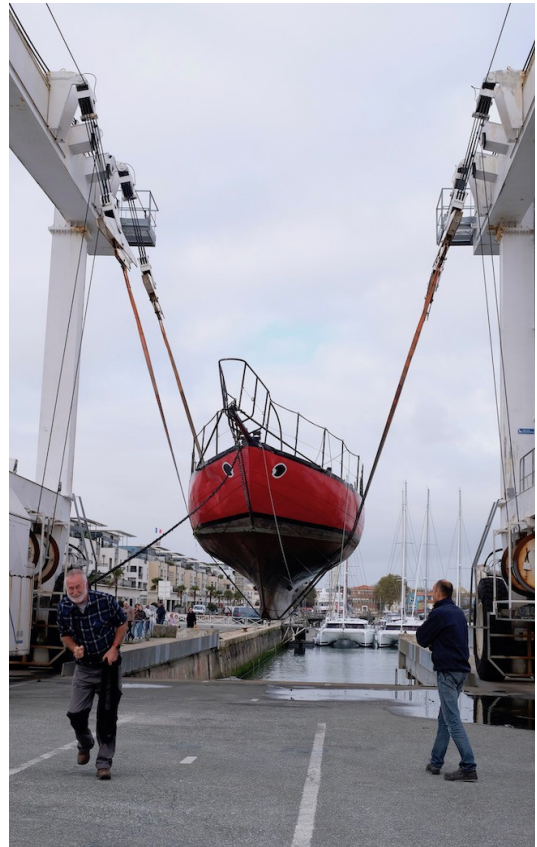
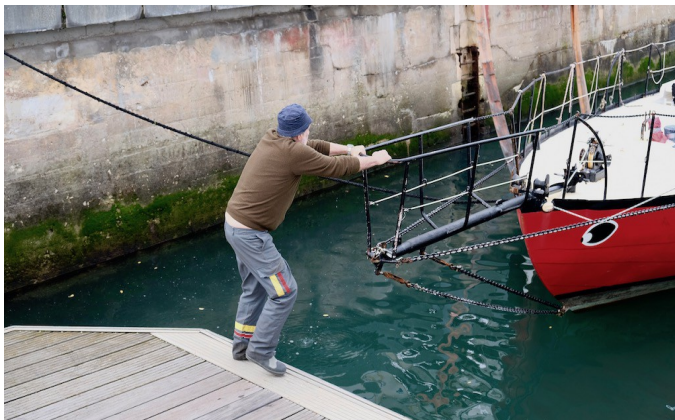
Mise en place dans la darse de l'élévateur. Positionnement des sangles à l'arrière de l'emplanture du grand mât et à l'avant de celle de l'artimon pour éviter tout glissement sur le saumon de la quille.

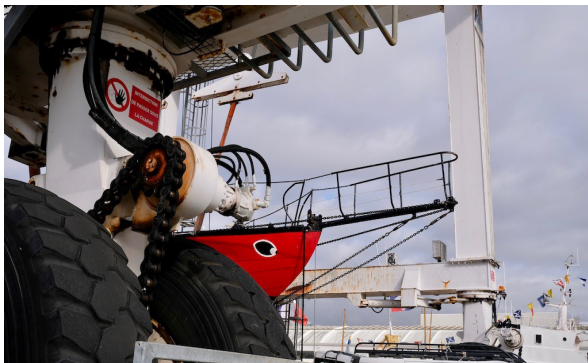
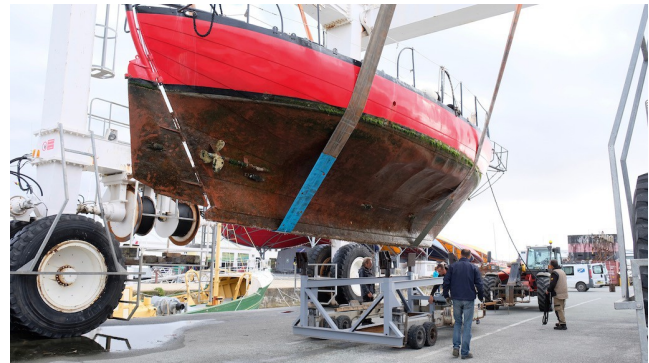
Joshua est déposé sur le ber rénové et consolidé par Fabien. L'ensemble est transporté sur la zone de carénage par la remorque à levage hydraulique et le tracteur de l'entreprise Grassi.

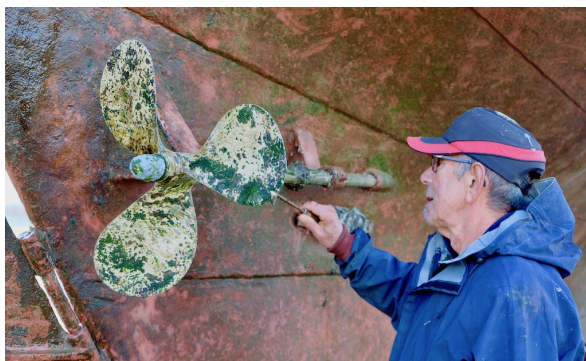
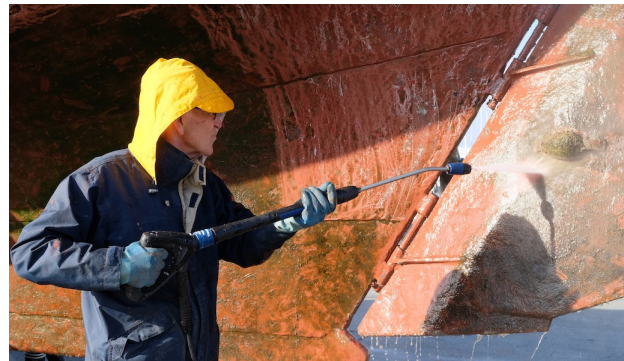
Un premier contrôle de la ligne d'arbre ne montre pas d'anomalie visible. Des mesures plus précises devront être effectuées pour évaluer les jeux possibles depuis les chaises jusqu'au tourteau de sortie du moteur en passant par l'étambot.
